杭州萧山机场疏港公路（义南至六工段）工程  
水土保持监测总结报告

建设单位：杭州萧山公路开发有限公司

编制单位：浙江中冶勘测设计有限公司

2018 年 1 月

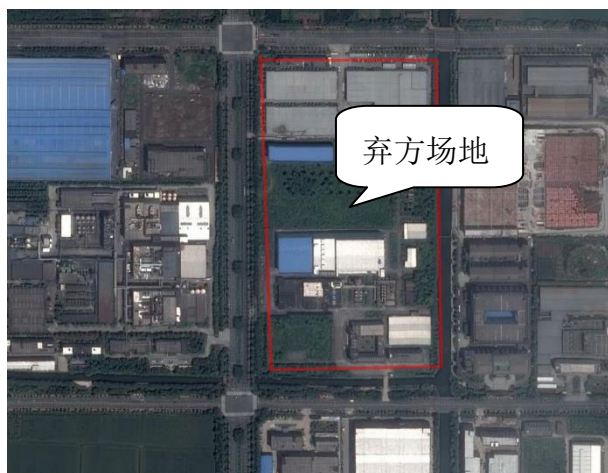
图 2-1 弃方利用场地位置

查阅工程施工报告、监理报告和现场调查，工程弃方 2.43 万 m<sup>3</sup>，钻渣泥浆设沉淀池固化处理，拆除废弃物（拆除老路路面、老桥废弃物、拆迁废弃物和施工临时设施拆除废弃物）均外运至江东工业园区建设用地深埋，未设置弃渣场。

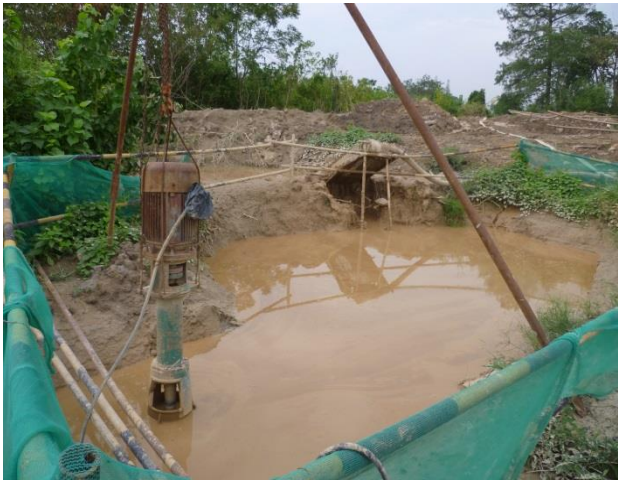
图 2-6 施工期泥浆沉淀池

查阅工程施工报告、监理报告，施工期在桥梁附近，河道管理范围外布设沉淀池初步固化，防治钻渣泥浆外流污染河道水质；钢筋加工场地、梁板预制场和混凝土搅拌站集中布设于施工场地，防止河道附近布设施工场地产生废（污）水影响河道水质，符合

施工期设置沉淀池，钻渣泥浆初步固化后外运处置。

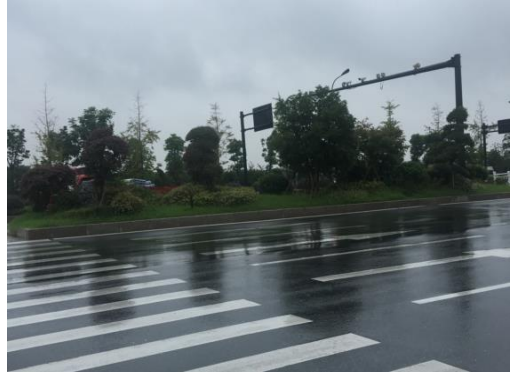
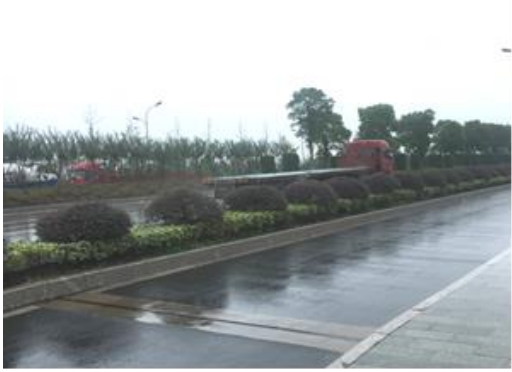
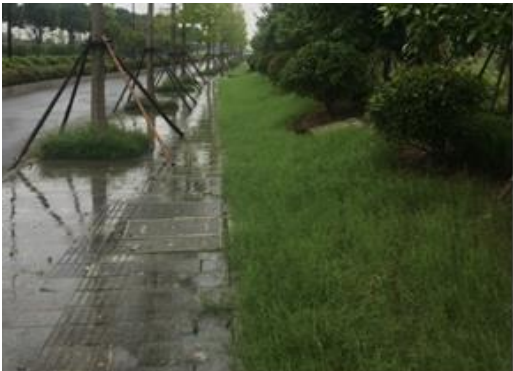
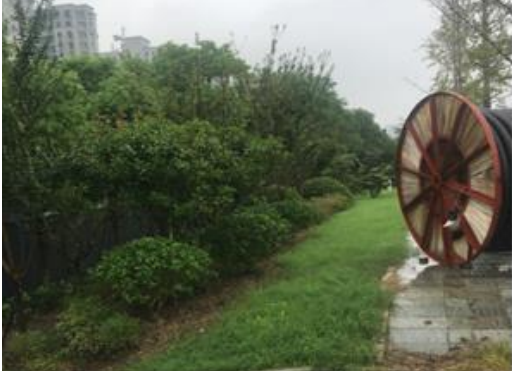
| 防治分区 | 措施类型 | 措施种类 | 措施名称 | 单位 | 实际完成 | 实施时间 |
|---|---|---|---|---|---|---|
| | 中央隔离带绿化 | | 路缘带绿化 | | | |
| | 路堤边坡绿化 | | 路堤边坡绿化 | | | |

公路线路工程建设过程中,水土保持措施基本与主体工程保持同步施工,临时防护措施在主体工程施工过程中及时实施排导天然降雨,拦挡土体流失;填方路段及时进行边坡防护,防止坡面径流冲刷造成水土流失;主体工程完工后,绿化单位入场进行植物措施施工,避免地表裸露产生水土流失。

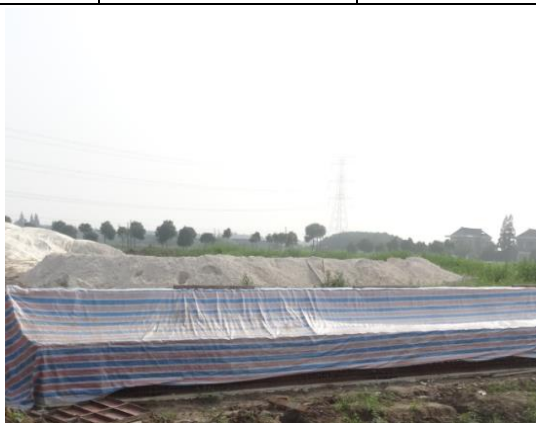
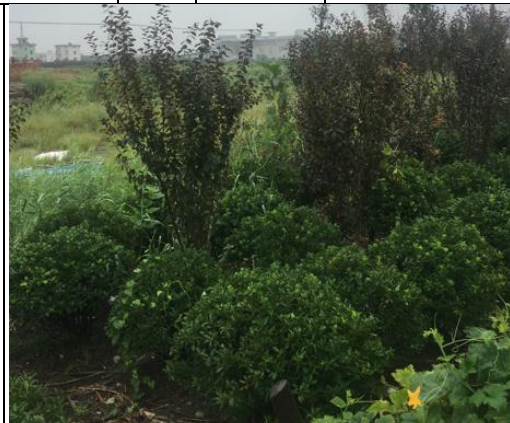
| 监测分区 | 措施类型 | 措施种类 | 措施名称 | 单位 | 实际完成工程量 | 实施时间 |
|---|---|---|---|---|---|---|
| | 临时堆料塑料布覆盖 | | | 施工场地平整绿化 | | |

施工场地施工前剥离表土，运行过程中在场地外侧进行临时拦挡，场地内布设临时防洪排导措施，裸露地表和临时堆土场坡面撒播草籽；主体工程完工后，施工场地迹地植被恢复或复耕，防止裸露地表造成水土流失。
